## Rapport d'analyse

Lieu de prélèvement: Masque de procédure

## RAPPORT D'ANALYSE DE MASQUES POUR LA RECHERCHE DE VERS PARASITES

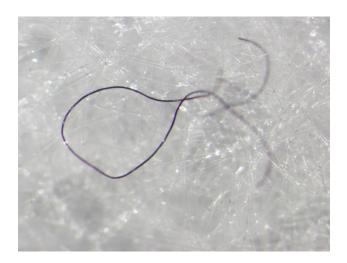
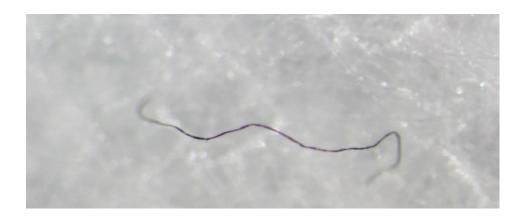
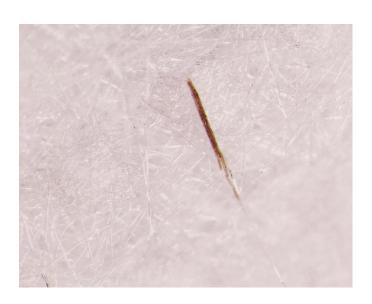
ANNEXE (Photos de quelques éléments suspects au grossissement Gx60)

Des structures très fines allongées mesurant 0,5 à 1,5 mm ont été observées. Ces structures immobiles et très légères semblaient par moment bouger avec le mouvement de l'air. Ces structures n'avaient aucune extrémité antérieure ni d'extrémité postérieure et ne présentaient aucune cuticule. Aucun élément suspect n'était donc une structure parasitaire. Ces éléments sont très probablement des résidus de textile.
